## ISSUE 02

## 환기시스템과 직업병의 관계

### 국소배기장치 설치 목적 및 평가 방법

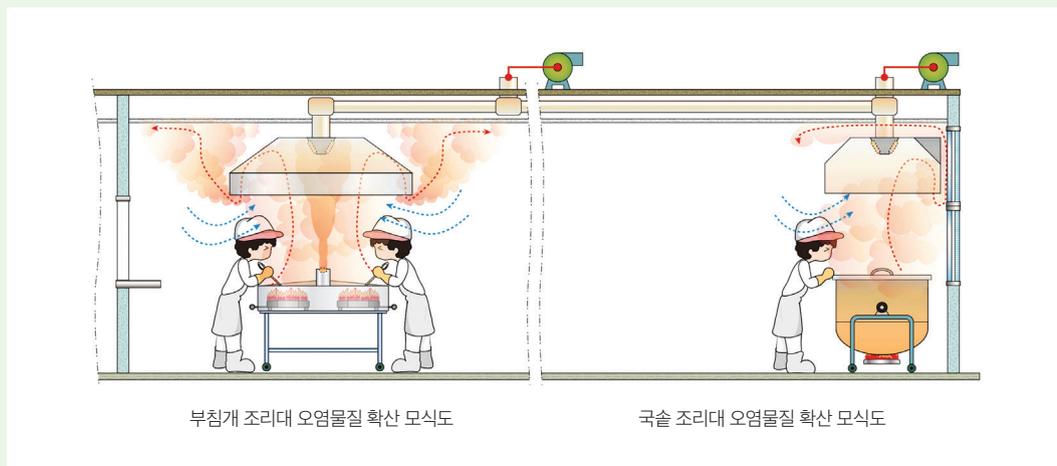
그림 1 | 급식실 후드의 구조적인 문제로 인한 조리 흡 노출

<그림 1>은 조리대의 작업 모습과 연기실험 결과를 정리한 것이다. 조리대와 후드 사이에 조리원 호흡영역이 위치하기 때문에 조리대에서 발생한

조리 흡은 구조적으로 조리원 호흡영역을 통과해야 하고, 이때 조리원은 조리 흡을 호흡하게 되는 구조이다.

연기실험 결과를 보면, 조리원 전면으로 연기가 이동한 후 상체를 따라 상승한 후 후드로 배기 되는 것을 알 수 있다. 즉, 현재 설치되어 있는 캐노피 후드를 교체하지 않고, 배기량만 증가할 경우에는 조리 흡으로부터 조리원의 호흡영역을 보호해 줄 수가 없다.

급식실에 설치된 후드는 조리기구 상부를 덮는 형태로 설치되는데, 이러한 형태를 ‘캐노피 후드’라고 부른다. 캐노피 후드는 조리대에서 발생하는 열기와 조리 흡을 배기하는 데는 효과적이지만, 조리 흡으로부터 조리원 호흡영역을 보호하지 못한다는 문제가 있다.

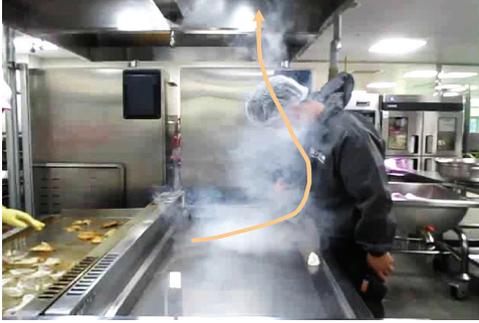
폐암 발생 당시 후드 기류 평가

<표 1>은 개선 전후 후드 형태와 기류 실험 결과를 비교한 것인데, 개선 전에는 조리원 호흡영역을 지나는데 반해, 개선 후에는 호흡영역을 통과하지 않고 조리원 반대 방향으로 기류가 형성되는 것을 알 수 있다.

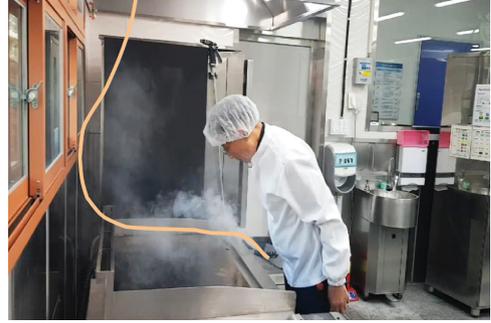
기술 지침 기준 개선 후드 기류 평가

단체급식시설 환기에 관한 기술 지침에 제시된 후드 형태를 간략하게 표현하면, 조리대와 후드 사이에 조리원 호흡영역이 있는 현재 형태에서 조리대 기류가 후드로 유입될 때 조리원 호흡영역을 지나지 않도록 측면 배기 형태로 후드를 변경한 것이다.

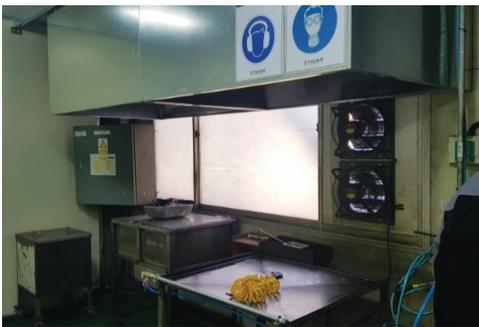
급성 중독 사고 발생 당시 후드 설치 모습

급성 중독 사고가 발생한 현장 중 1곳에 설치된 후드를 정리한 것이다. 상부 캐노피 후드 하부에서 파이프에 묻어 있는 세척제를 고압 공기를 이용하여 털어주는 작업을 진행하고 있었다.

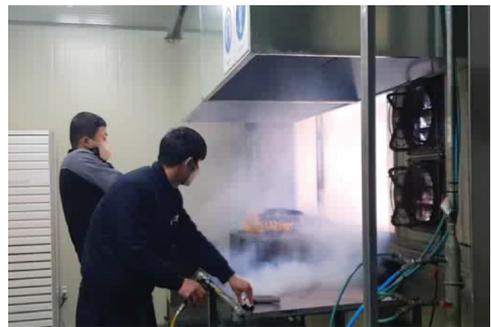
급성 중독 사고 발생 당시 후드 기류 평가

<표 2>의 급성 중독 사고 당시 후드 기류 흐름을 살펴보면 후드 하부 전체에 연기가 확산한 후 상승하는 것을 볼 수 있다. 작업자의 호흡영역이 후드 하부에 있으므로 작업 중 고농도의 세척제 증기에 노출되었고, 그 결과 급성 중독이 발생하였다.

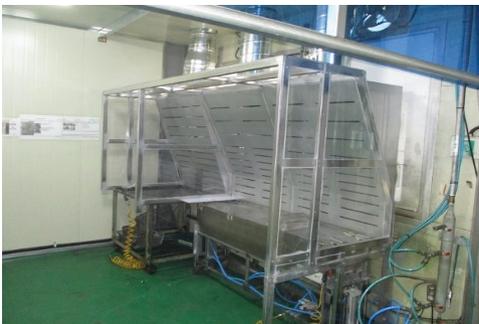
개선 후 후드 설치 모습

급성 중독 사고 발생 후 후드를 <표 2>와 같이 개선하였다. 기류 흐름을 바꾸기 위해서 상방향 캐노피

후드에서 측방형 슬롯 후드로 교체하였다. 후드 형태 개선 후 기류 실험을 평가한 결과 연기가 작업자 호흡영역으로 상승하지 않고 측면 후드를 통해 원활하게 배출되는 것을 알 수 있다.

급성 중독 발생 시 환기량은 271m<sup>3</sup>/min인데 개선 후 환기량은 160m<sup>3</sup>/min으로 오히려 감소하였다. 작업자 호흡영역을 보호하는 효율적인 후드는 환기량이 많은 후드가 아니라, 적절한 후드 형태를 갖추고 발생한 유해물질을 충분히 포집할 수 있는 환기량을 확보한 후드라고 생각한다.

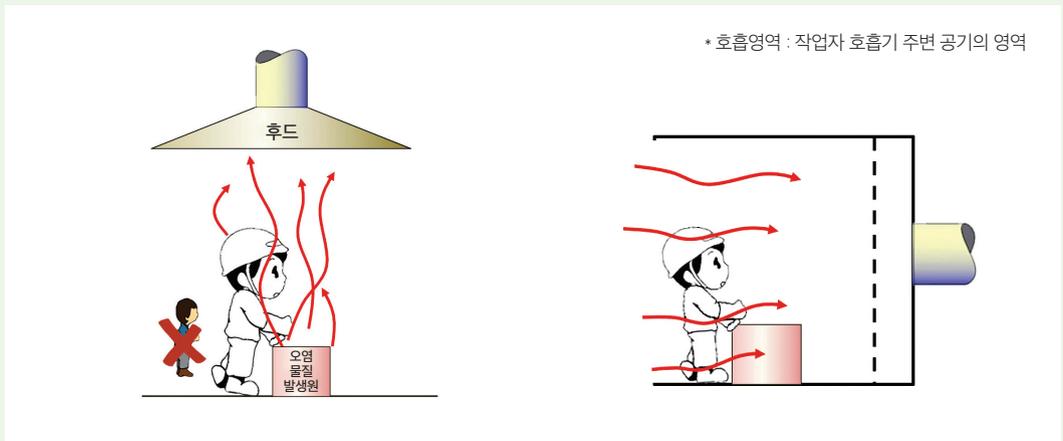
그림 2 | 호흡영역을 보호하기 위한 후드 배기

작업자 호흡영역을 보호하는 효율적인 후드를 설계하기 위해서는 <그림 2>와 같이 유해물질 발생-작업자 호흡영역-후드로 배치하는 것이 아니라 유해물질 발생원과 후드 사이에 작업자 호흡영역이 위치하지 않도록 배치하는 것이 가장 중요하다. 또, 후드 효율을 평가할 때 제어풍속만 측정하는 것이 아니라 연기 발생기를 이용하여 유해물질로부터 작업자 호흡영역이 충분히 보호되고 있는지에 대한 평가가 꼭 필요하다. 🍷
