# 화학물질 취급 관리방안에 따른 위험성평가 실시 결과

대한산업보건협회 부산산업보건센터 보건관리팀  
김윤중

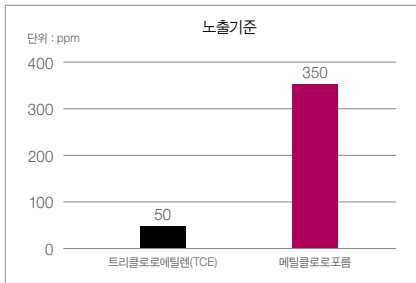
세척 공정 내 세척용으로 사용하는 트리클로로에틸렌(CMR물질)을 저독성 물질인 메틸클로로포름으로 대체하여 위험성평가 유해성 수준이 감소하였다.

노출 수준 / 유해성	1(하)	2(중)	3(상)	4(최상)
1(하)	1	2	3	4
2(중)	2	4	6	8
3(상)	3	6	9	12
4(최상)	4	8	12	16

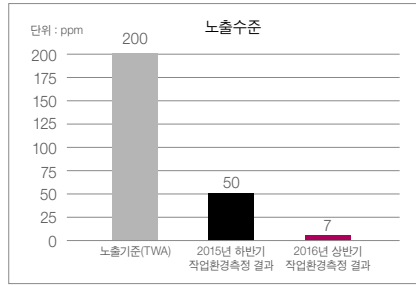
메탄올을 사용하는 세척 공정 내 국소배기장치(외부식 상방형 후드) 설치 전·후 작업환경측정 결과를 비교한 결과 근로자의 노출수준이 감소하여 위험성평가 등급이 감소하였다.

노출 수준 / 유해성	1(하)	2(중)	3(상)	4(최상)
1(하)	1	2	3	4
2(중)	2	4	6	8
3(상)	3	6	9	12
4(최상)	4	8	12	16
